令和5年7月豪雨による 秋田市の対応の振り返り と課題

秋田市環境部環境都市推進課
電話 018-888-5706
ro-evcp@city.akita.lg.jp

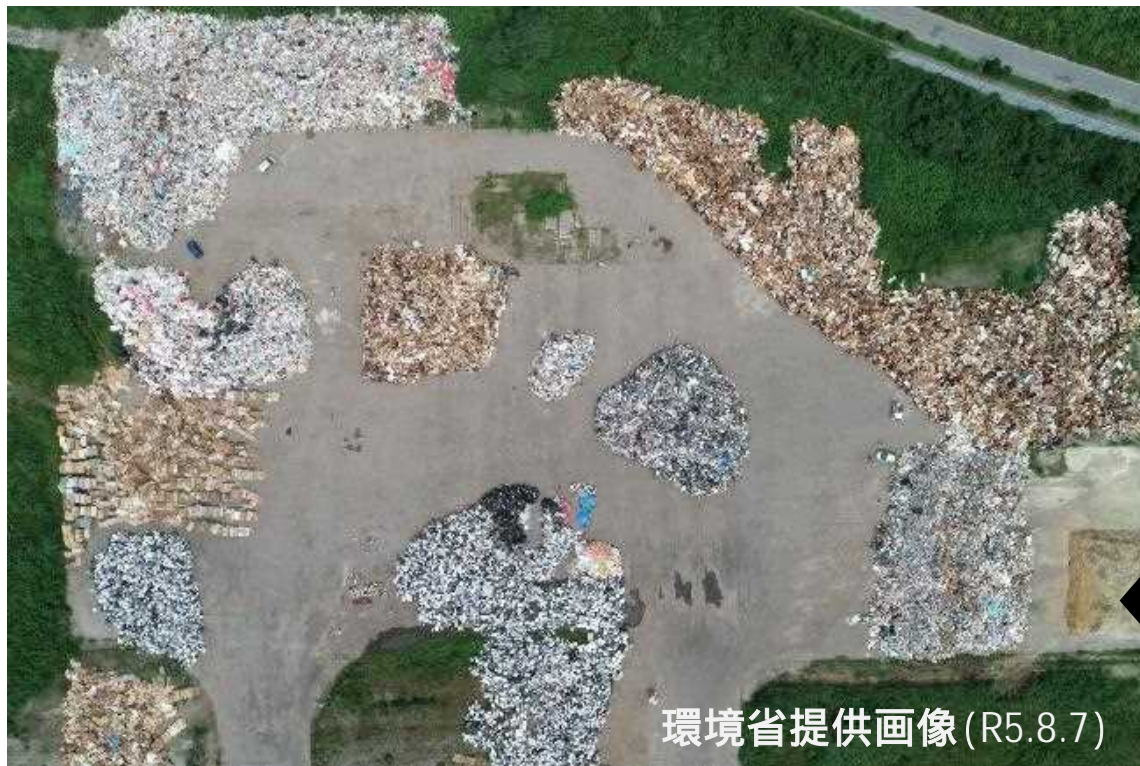
旧空港跡地仮置場(空撮)

環境省提供画像(R5.8.7)

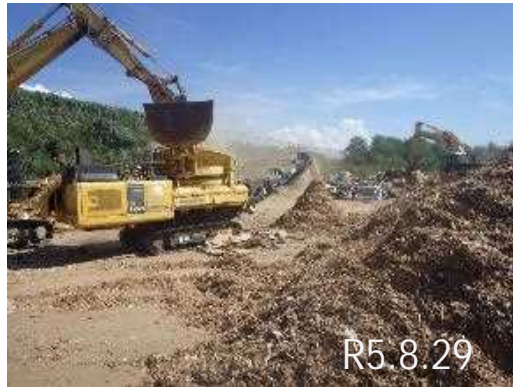
R5.8.29

火災発生リスク
や悪臭対策のため
廃置、混廃を
優先的に処理

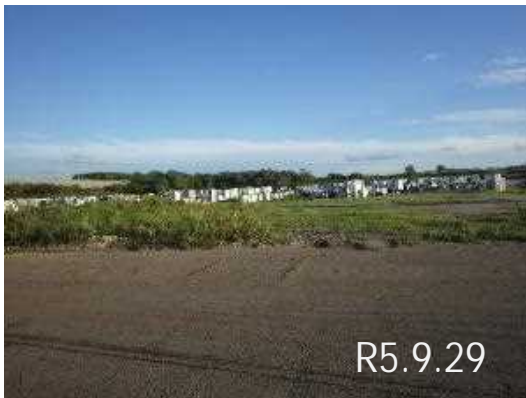
R5.9.29

仮置場での
受入れ終了後、
破砕機の処理を
本格化
木くずをチップに

廃家電が最後
まで残る
(処理困難物も)

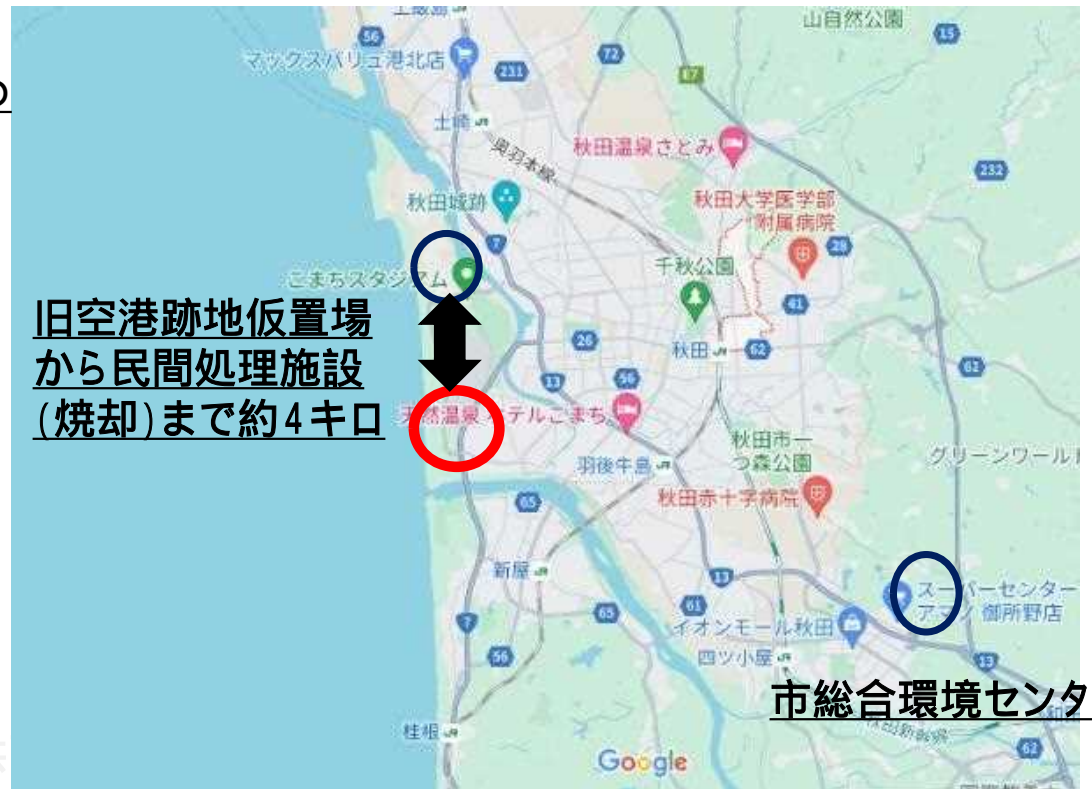
旧空港跡地仮置場
から民間処理施設
(焼却)まで約4キロ
