みちのく環境だより

震災に伴う各課の取組と対応について

～被災した各県の災害廃棄物処理状況（岩手・宮城・福島） (廃棄物・リサイクル対策課)

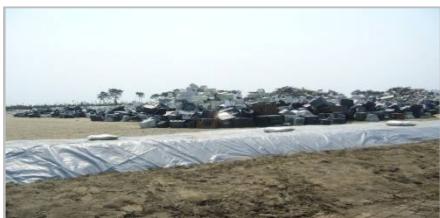
仙台市では、今回の震災を受け、市内若林区海岸公園（以下「海岸公園」といいます。）に仮置き場を設置しました。仮置き場の設置条件として主に、10トン級ダンプ車両の進入が可能であること、地盤の良い場所であること、住居地域からなるべく離れていること、発火・臭気・埃・衛生対策を考慮しておくことなどが挙げられますが、この海岸公園はこれらの要件を満たしている好事例として挙げることができます。

海岸公園は、10,000m²の簡易な遮水シートを設置すると

もに、ダンプや重機が遮水シート上面を通行してもシートが破れないよう約50cm程度を土砂により覆土し、さらに災害廃棄物から汚水等が溢れないように周辺に約50cm程度の盛土をつくっています。また、汚水等の流出防止のため、仮置き場内に貯留槽を設置することも予定しています。

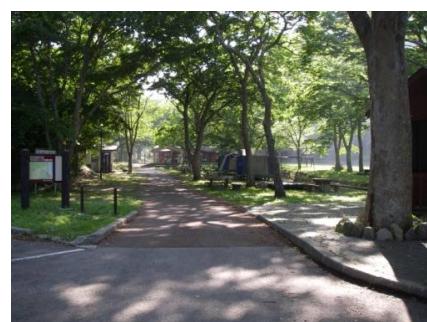
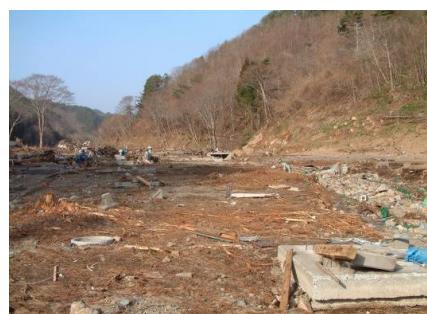
●宮古市姉ヶ崎地区：中の浜キャンプ場 津波により殆どの施設が消失。

震災前

震災後

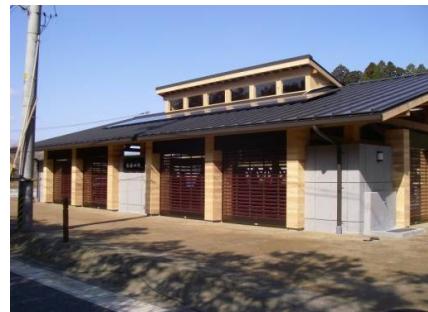
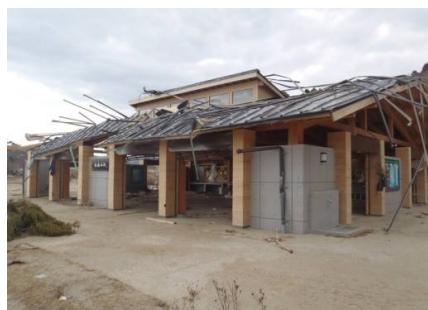
●気仙沼市気仙沼大島地区：田中浜園地

津波により体験あづまやの屋根等が破損。

震災前

震災後

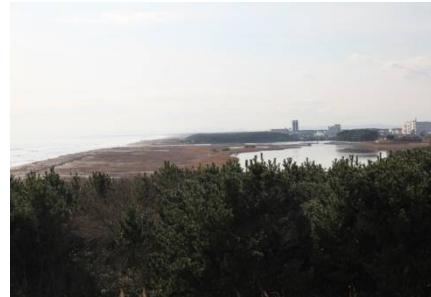
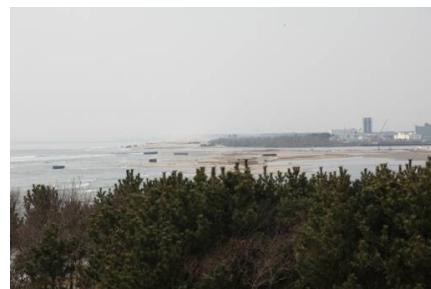
蒲生干潟 震災前

蒲生干潟 震災後

- ・向洋緑地公園駐車場は高台となっており津波被害は免れた。

- ・向洋緑地公園東側の砂浜はやや後退し干潟北部で無くなっている。

- ・ゴム製品原材料の入ったコンテナが漂着しており、原材料が散乱。
